## Ardre kyrka

Antikvarisk konsekvensbeskrivning gällande rekonstruktion av  
Ardrekistan

Dnr: SS 2020-0075

2020-11-02

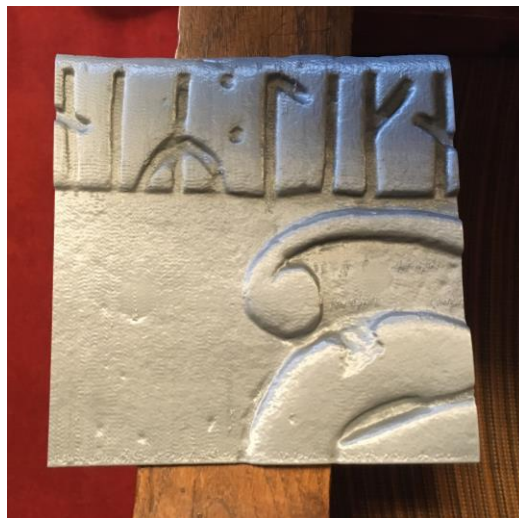
*Provutskrift på en 10 x 10 cm stor detalj av en sten.*

Ardrekistans runstenar är tillverkade av sandsten med figurer i relief. Föremålen har skannats och data för att skriva ut föremålen med en 3D-skrivare finns tillgängliga. Föremålen kommer att skivas ut i ett plastmaterial baserat på majs. Skrivaren kommer att skriva ut ca 10 x 10 cm stora segment som sedan fogas samman till hela stenar, se bild här intill visas en provutskrift. Ytan kommer att målas och behandlas så att det liknar originalets sandstenar. Stenarna kommer sedan att monteras på ungefär samma sätt som de är uppställda på Historiska museet, se framsidans bild.

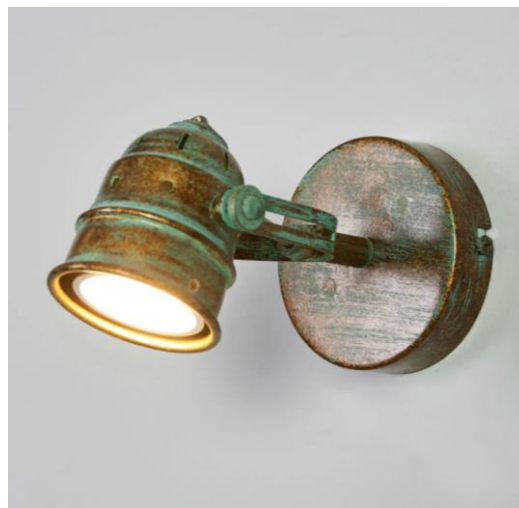
*Lindby - Leonor - LED-spotlights.*

Ardrekistans storlek är långsidor höjd 62 cm, bredd 82 cm. Kortsidor höjd 72 cm, bredd ca 50-55 cm. Tjocklek 3-6 cm. På ställningen/fundamentet monteras också en skylt som berättar om föremålet. För att föremålet skall synas bra vill man också montera en eller två antikbehandlad spotbelysning av märket Lindby - Leonor - LED-spotlights, med separat dimbar styrning, se bild. Ledarmaturens storlek är bredd 9 x höjd 9,5 x djup 16,5 cm. Exakt placering och montering får avgöras i samråd med antikvariskt medverkande.

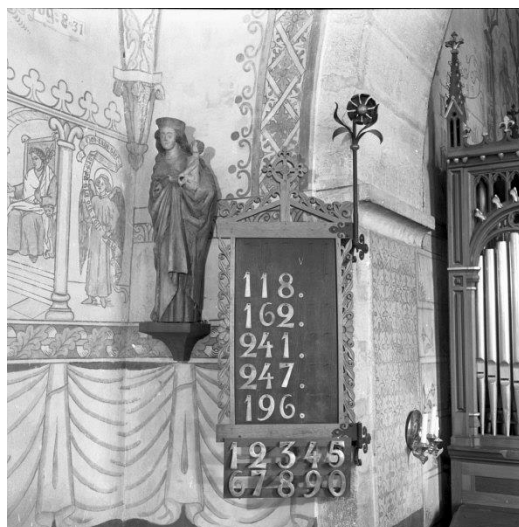
*Mariaskulpturens tidigare placering i långhusets nordöstra hörn.*

Om den placeras i långhuset kan placeringen samordnas med den mariaskulptur som idag sitter monterad på långhusets nordvästra vägg, till den plats där orgeln är tänkt att flyttas. Mariaskulpturen kan då placeras där den tidigare hängt dvs i långhusets nordöstra hörn, där det ursprungligen troligtvis funnits ett mariaaltare.

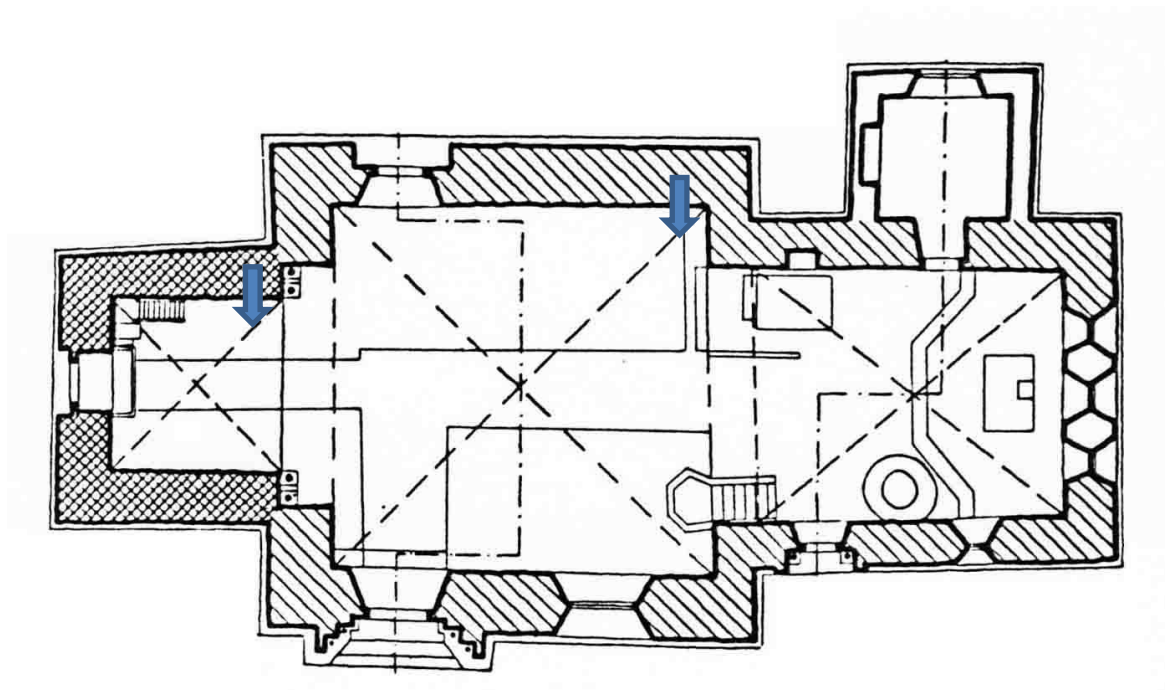
*Planritning över kyrkan med förslag på två alternativa placeringar i kyrkorummet markerat med blå pilar.*

Det finns två förslag till placering, ett i tornrummet och ett i långhusets nordöstra hörn. Vilket det i blir hänger samman med om orgeln skall flyttas eller inte och hur mycket plats det skapas när nuvarande värmesystem i tornrummet ersätts med ett nytt.

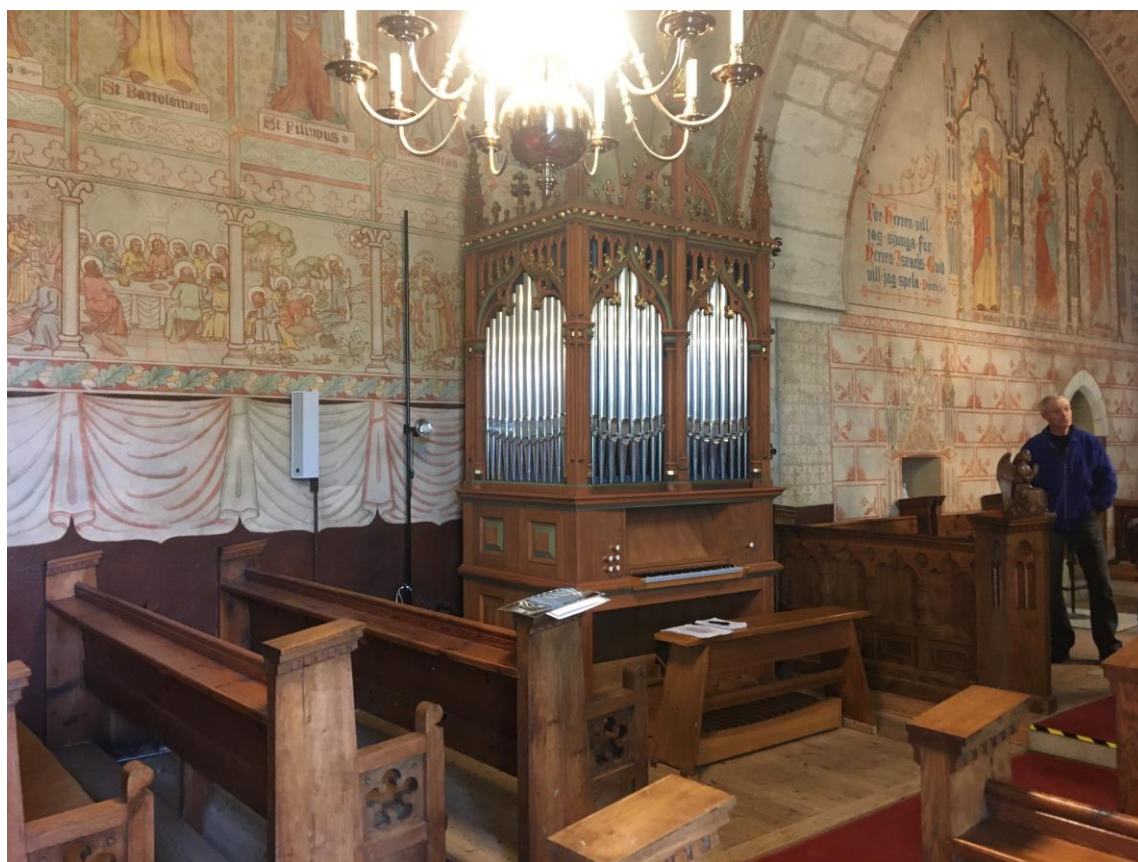
*Föreslagen plats i långhusets nordöstra hörn, där orgeln står idag.*
